## КОНСТРУКТИВНО СТАНОВИЩЕ

Настоящото конструктивно становище е изготвено на база договор за обследване за установяване на техническите характеристики, свързани с изискванията по чл. 169 ал.1 т.(1-5) и ал.2 ЗУТ по проект „Установяване на шест центъра за осигуряване готовността на населението за адекватна реакция при наводнения“. Целта на настоящото конструктивно становище е да даде обективна оценка на актуалното състояние на конструкцията и пригодността ѝ при промяна на предназначението от сграда „За ремонт и поддържане на транспортни средства“ в „Център за повишаване готовността на населението за реакция при наводнения“. Постигнато е чрез установяване и анализиране на техническите характеристики на материалите и оценка на носещата и способност, анализиране и сравнение на всички параметри съгласно на действащите нормативни документи към датата на въвеждане в експлоатация и действащите нормативни документи към датата на извършване на обследването, оценка на влиянието върху конструкцията на описаните в различните части на проекта СМР за обновяване на сградата и прилагането на предписаните мерки за енергийна ефективност.

Предмет на настоящото задание е преустройство на сградата и дв

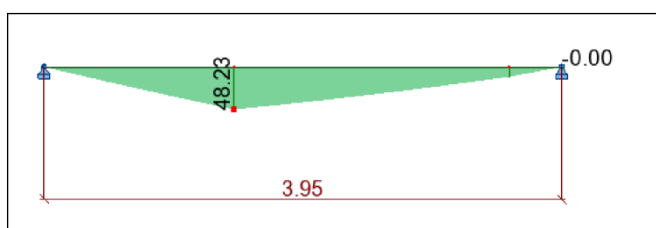
M- диаграма

Момент в същ. Греда = 47,24kNm

Нов Момент в същ. Греда = 48,23kNm

Процентното увеличение на усилията след натоварването с нова метална конструкция е около 2%, което е по малко от допустимите 5%.

**Гредата няма нужда от допълнително усилване и може да поеме допълнителното проектно натоварване.**

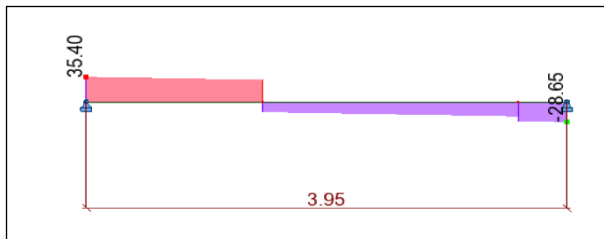
### Q- диаграма

Срязаща сила в същ. Греда= 34,71kN

Нова Срязаща сила в същ. Греда= 35,40kN

$Q_{bmin}=50.63\text{kN}$ - напречна сила поемана само с бетон

$Q_{bmin}>35.40\text{kN}$
